RAPPORTO BREVE SULL'ATLETICA AL CARRARO

RAPPORTO SULL'ATLETICA AL CENTRO SPORTIVO CARRARO. LUGLIO 2014

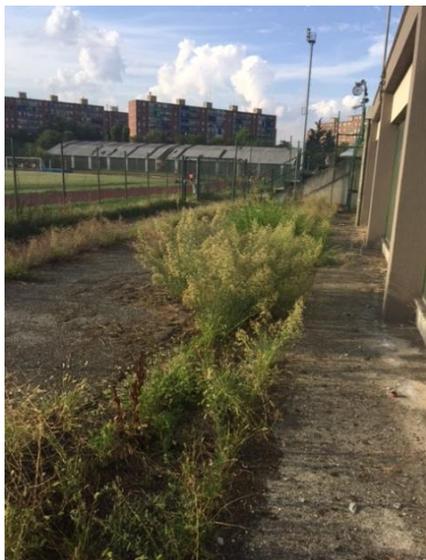
Situazione della pista del Carraro al 2 settembre. L'erba sul bordo della pista è stata tagliata due giorni dopo, ma la gramigna è entrata in profondità e la pista è stata sollevata per lunghi tratti in prima e sesta corsia.

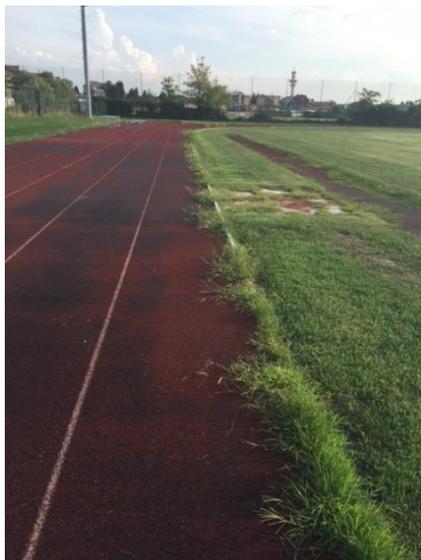
Pista: gramigna sul bordo interno

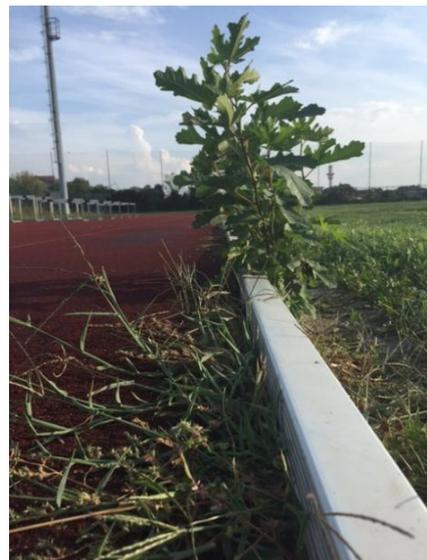
Pista: fico sul bordo interno

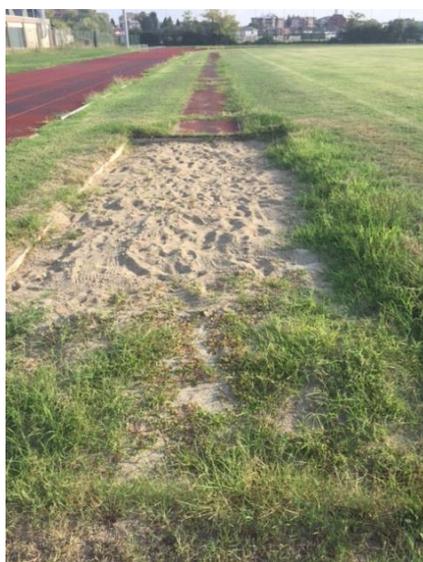
Salto in lungo: buca invasa

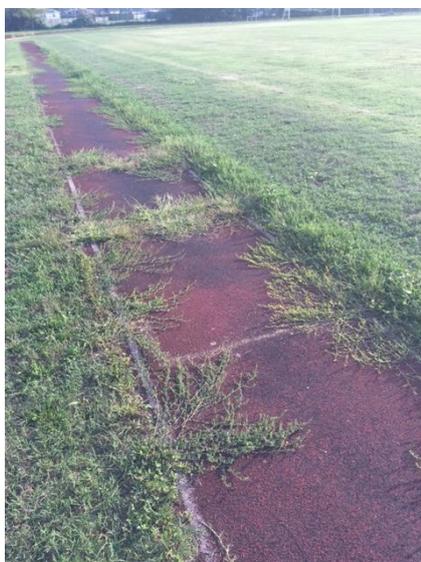
Pedana del salto in lungo

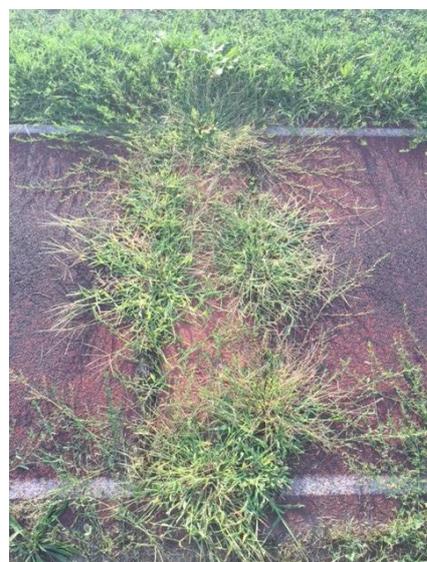
Salto in lungo: asse di stacco

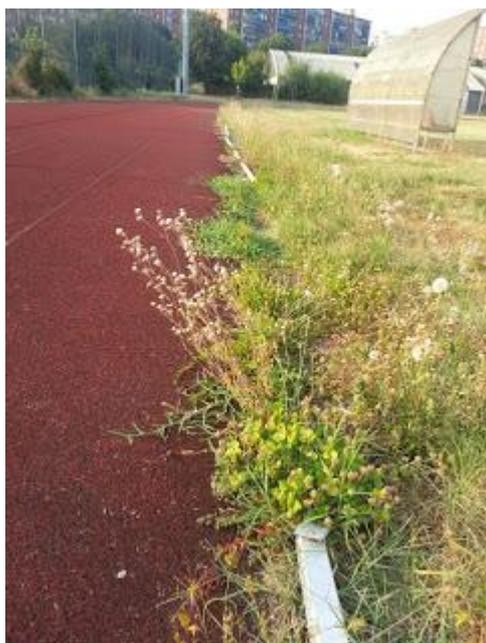
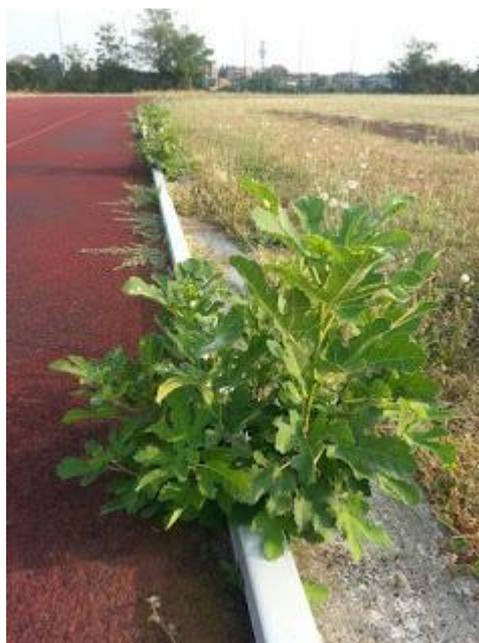
La prima corsia è totalmente invasa dalle sterpaglie che si sono radicate sotto il cordolo e lo strato del manto della pista, sollevando quest'ultimo in numerosi punti. Vi crescono anche alcune piante di fico.

sterpaglia e fichi sul bordo interno della pista

I lavori di ristrutturazione per la pista sono previsti nel 2016: rifacimento del manto superficiale con un "retopping", tracciatura di tutte le righe e della segnaletica, rifacimento delle pedane per salto e lanci. Rifacimento della pedana del salto in lungo a un livello più elevato sicché non si allaghi in caso di piogge.

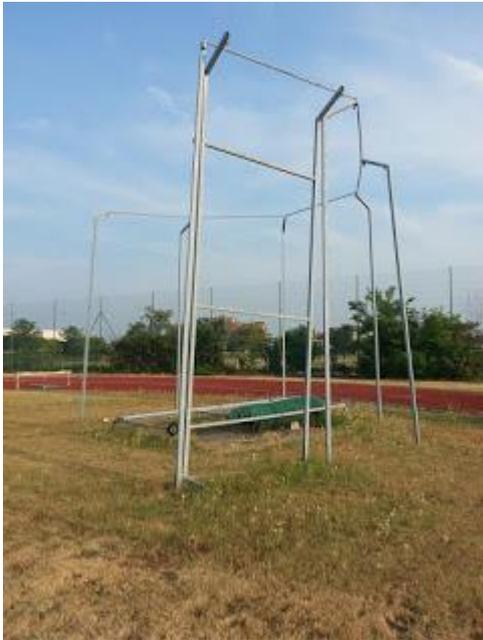
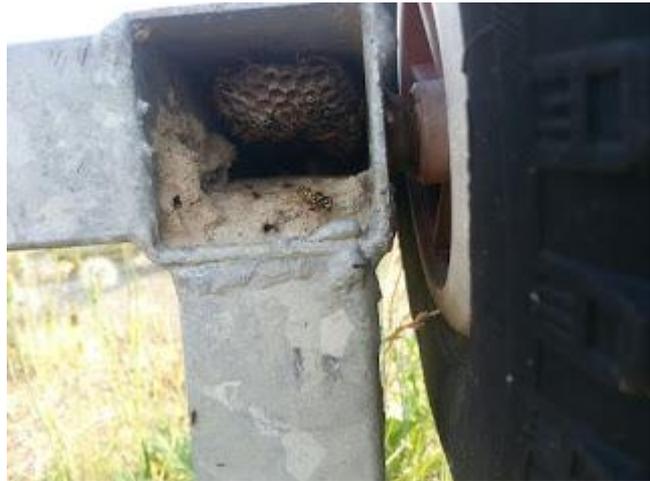
La gabbia per il lancio del disco e del martello è ridotta a uno scheletro metallico, in parte smontato e collocato sul cerchio di lancio. La rete di protezione è arrotolata e sistemata sulle piantane adagiate nel centro della pedana.

Le piantane sono dei profilati metallici aperti alle estremità. Esse sono diventate il luogo preferito dalle vespe per la collocazione dei loro nidi. La situazione è invariata dall'inizio del dicembre 2010, quando la struttura fu in parte divelta da piogge e venti violentissimi.

La gabbia dei lanci con la rete arrotolata al centro e i nidi di vespe

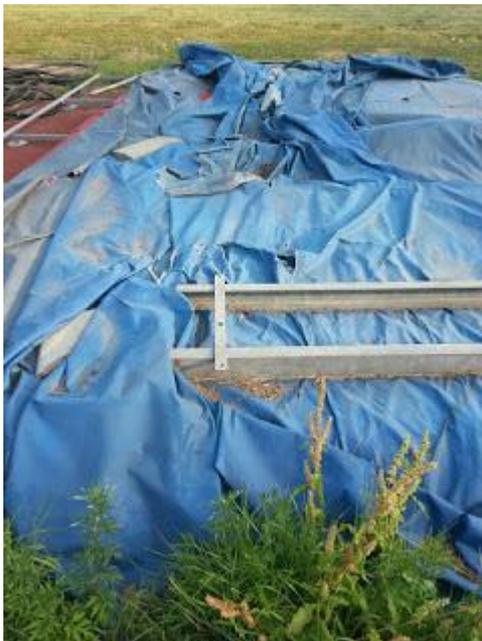
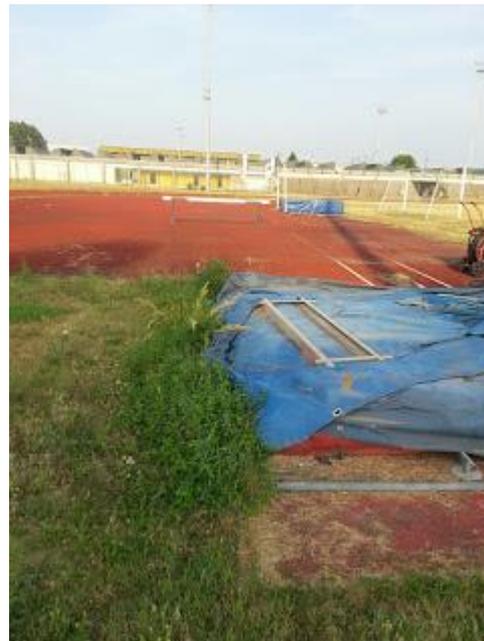
Le piogge e i venti sopra citati divelsero anche le piantane del salto con l'asta. La struttura fu perciò collocata in zona riparata e da allora la situazione è quella che vediamo. Rimase fuori, parzialmente coperto da un telo impermeabile a brandelli, solo il materasso antichiodi in attesa d'essere portato al coperto.

Esso è rimasto nella posizione originale fino a oggi e lo stato di abbandono agli agenti climatici lo ha reso totalmente irrecuperabile.

Ciò che rimane della struttura del salto con l'asta

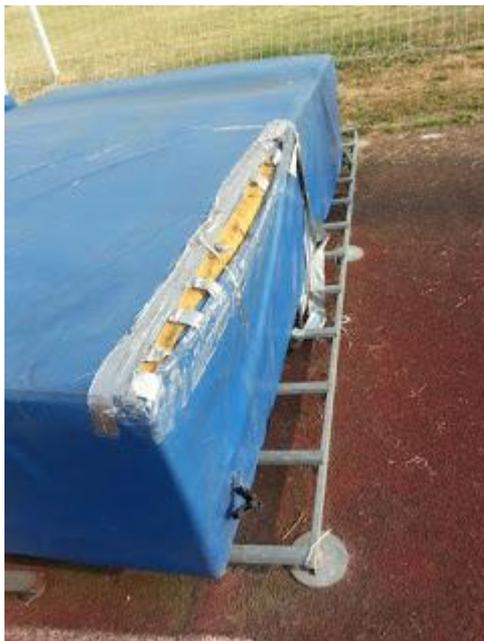
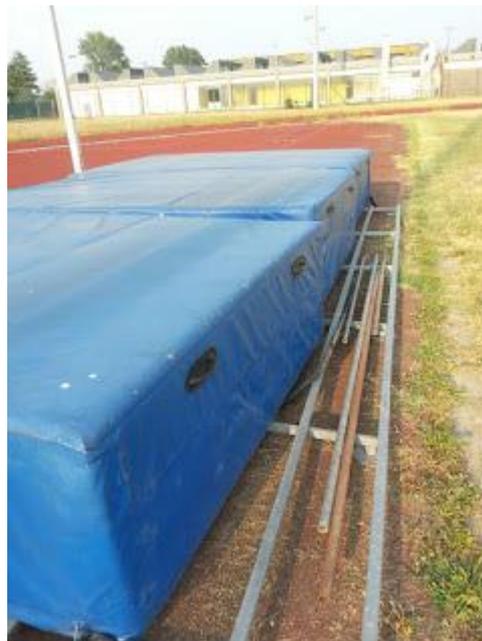
Tre moduli del materasso del salto con l'asta sono invece utilizzati per il salto in alto. La mancanza di materasso di caduta, quello antichiodi rosso in un unico modulo per

tutta la superficie dei materassi (vedere report 2014), rende pericoloso il loro utilizzo poiché spesso chi salta va a cadere nelle fessure tra due materassi. Inoltre l'esposizione alle intemperie a causa dell'assenza di un telo di protezione ne favorisce il rapido deterioramento.

I moduli del salto con l'asta per il salto in alto

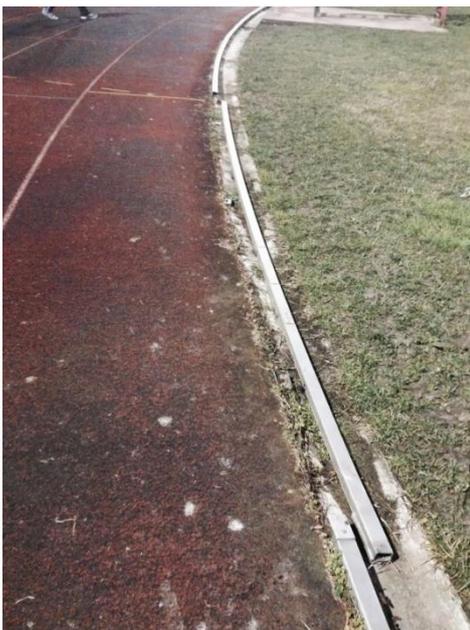
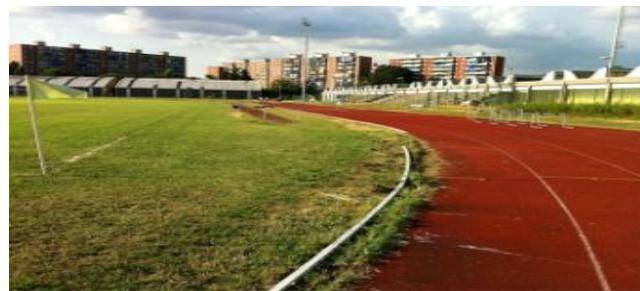
Il bordo interno della pista pesantemente intaccato da piante infestanti – gramigna, fico, ecc – che la stanno gradualmente sollevando, con rischio di arrecare un danno irreparabile. Le erbe infestanti sono state strappate e tagliate da atleti e dirigenti. Lo scorso 5 giugno sono state tagliate dal gestore.

Il bordo interno della pista ha il cordolo in alluminio sul quale sono segnate tutte le varie distanze, i

posizionamenti per gli ostacoli, i punti di partenza. Questo è divelto in diversi tratti per molte decine di metri. In alcuni punti il cordolo è stato schiacciato da mezzi meccanici (tagliaerba, trattori), divenendo inservibile. Abbiamo osservato che ai primi di settembre è stato divelto altro cordolo.

Le graminacee sul bordo interno e in prima corsia

Un punto dove il cordolo è divelto

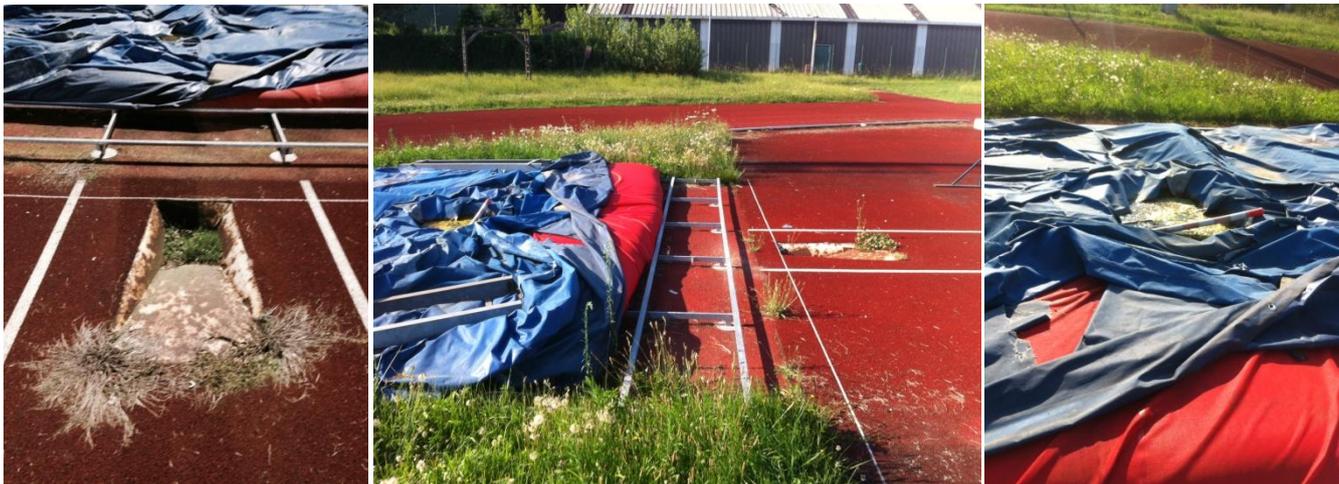
Gli attrezzi non sono stati ricollocati da tre anni, dopo che l'ATI Villaggio Gratosoglio ha posto i ritti (i due pali alti 6 metri sui quali si colloca l'asticella da saltare) in rimessa a causa di un violento temporale con fortissime raffiche di vento che nel dicembre 2010 li aveva divelti. Così anche i materassi di circa 600x600x80 cm, composti a moduli. Il materasso "antichioidi" di 10 cm di spessore (rosso nella foto), è da tre anni esposto alle intemperie. Il costo del materasso rosso è superiore a 6.000 €. L'addetto alla manutenzione dice che pesa troppo (è pezzo unico) e non hanno i mezzi per portarlo via. La cassetta per l'imbucata (il punto dove si blocca l'asta per poter saltare) è marcia e comunque fuori norma.

La cassetta dell'imbucata disponeva di un coperchio che la riparasse dall'acqua, ma non si sa dove sia finito.

Com'è la cassetta d'imbucata dell'asta e lo stato del materasso. Ciò che è rimasto del materasso rosso "antichioidi" (oltre 6.000 €) coperto da un telo malmesso con una pozza al centro.

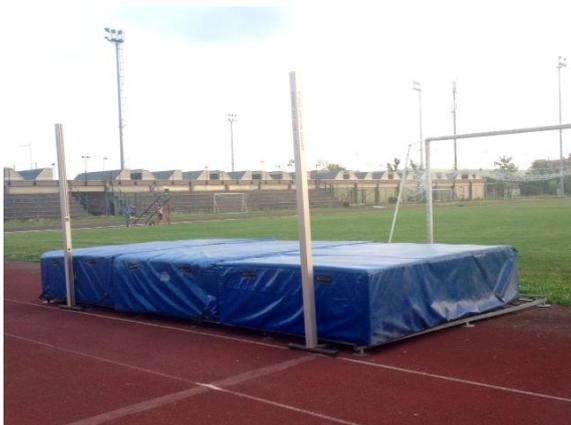
I materassi del salto in alto sono stati posti in rimessa dal precedente gestore (perché alcuni punti della plastica di rivestimento erano scollati) e non più ricollocati. Al loro posto sono stati messi tre materassi rettangolari (moduli) che componevano l'area di caduta del salto con l'asta. Non c'è il materassino di caduta "antichioidi" (quello rosso nella fotografia).

Com'è. I materassi sono tre moduli del salto con l'asta. Come si vede, le loro dimensioni sono inferiori alla struttura metallica su cui sono appoggiati. Manca il materasso rosso di caduta. Inoltre non sono legati tra loro e quando si salta è facile sprofondare tra due materassi, con qualche rischio.

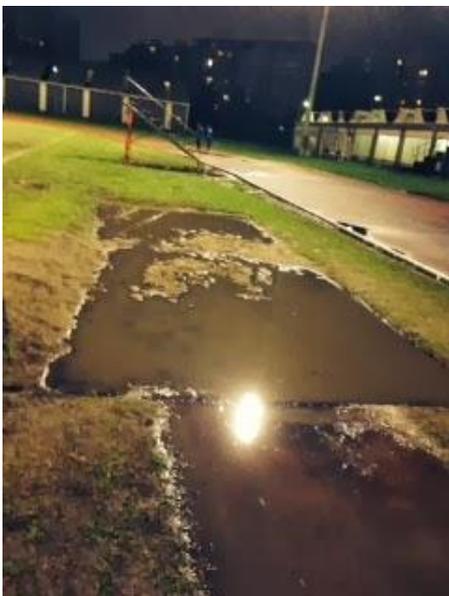
La pedana della rincorsa è collocata a un livello più basso del campo di calcio e quando piove ne raccoglie l'acqua e la terra da essa trascinata. Risultato: la pedana si ricopre di muschio e tende a marcire.

Com'è quando piove. Si nota il dislivello col campo di calcio, causa del deflusso dell'acqua nella buca e sulla pedana del salto in lungo.

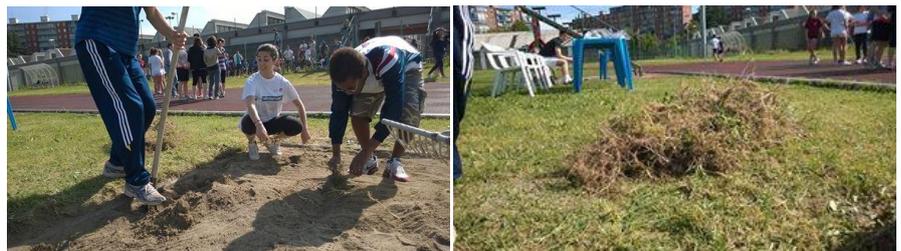
Le assi di stacco, in legno, sono marce, e inutilizzabili. Sul loro perimetro crescono erbacce che noi rimuoviamo costantemente. La buca dove atterrano i ragazzi che saltano dovrebbe contenere sabbia sterile. Ma al Carraro questa si arricchisce della terra del campo di calcio grazie all'acqua che vi scorre quando piove. Così la sabbia non è più sterile e quindi vi crescono erbe infestanti in abbondanza, che sono costantemente rimosse dagli atleti e allenatori.

Rimozione e raccolta delle erbe dalla buca. Dato che la sabbia non è sterile, la gramigna e altre erbe infestanti si riproducono e crescono con grande rapidità.

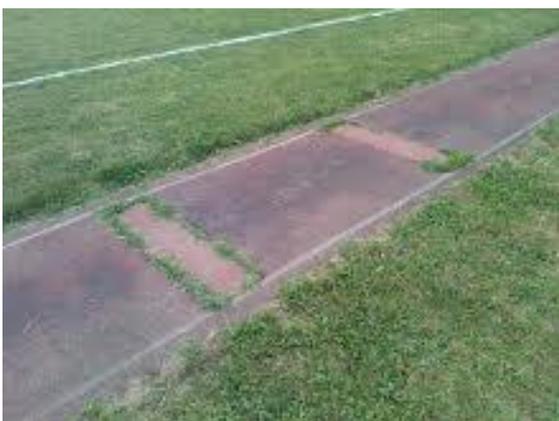
Le assi di stacco del triplo con il contorno di erbacce. Sotto la striscia di materiale sintetico "contornato" dalle erba le assi sono di legno e sono marce. Perciò quella striscia, che dovrebbe essere a livello con la pedana, si è abbassata. Per questo si è creato un dislivello rispetto alla pedana della rincorsa, pericoloso per gli atleti. La situazione viene tamponata ponendo della sabbia sotto la striscia rossa. E' evidente che non è una condizione di sicurezza.

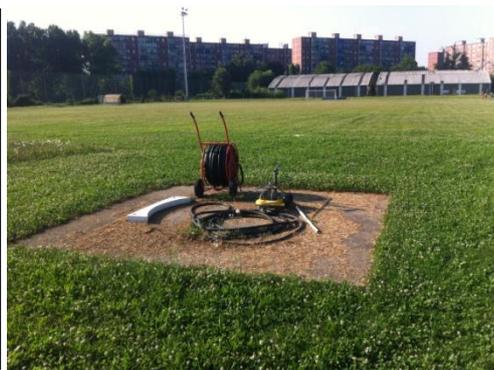
La pedana del lancio del peso prevede un "fermapiedi" (una sezione circolare in legno o metallo), che è stata divelta da qualche macchina e non più riposizionata in modo stabile.

Com'è. Il fermapiedi non è fissato, in quanto le viti di fissaggio sono state piegate. Funzione alternativa: parcheggio per idranti.

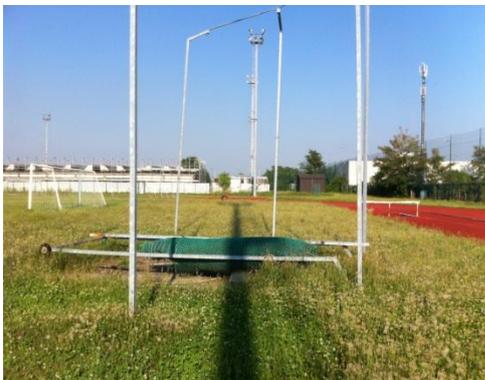
Sempre in occasione dell'uragano del dicembre 2010, la struttura del lancio del disco è stata in parte divelta ed è stata perciò in parte smontata. La rete di protezione e si trova nello stesso posto da tre anni e perciò è impossibile effettuare lanci.

Com'è, con la rete arrotolata al centro della pedana

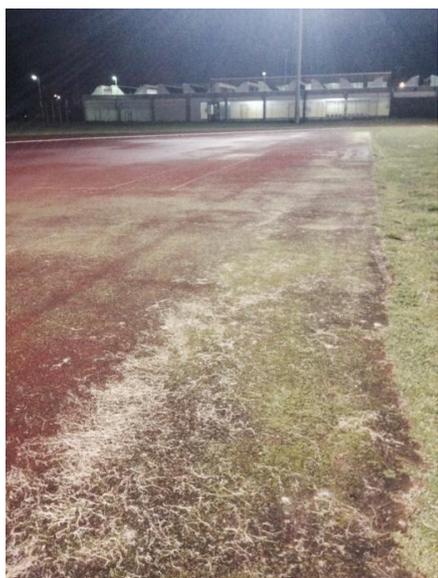
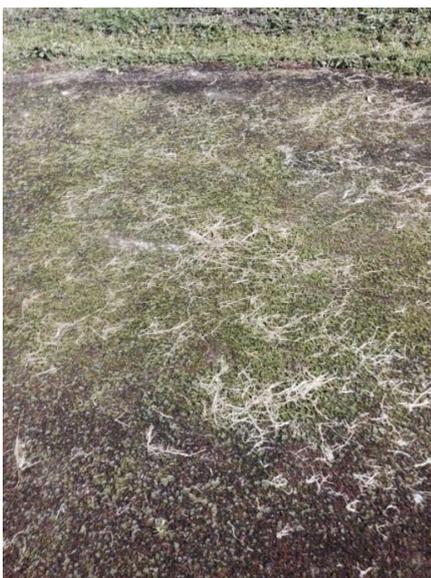
La pedana di lancio del giavellotto è situata sulla stessa area del salto in alto e salto con l'asta. E' il luogo più infestato dal muschio, che quando è umido diventa molto viscido e quindi pericoloso e inutilizzabile.

Il muschio sulla pedana del salto in alto, del salto con l'asta e lancio del giavellotto.
